**Archeologische opgraving
Herenthout – Uilenberg, Itegemse Steenweg
Crash-site Lancaster ME 737**

Rapporten van het archeologisch onderzoeksbureau All-Archeo bvba 027

Aard onderzoek: Opgraving
Vergunningsnummer: 2011/099
Naam aanvrager: Natasja Reyns
Naam site: Herenthout, Uilenberg

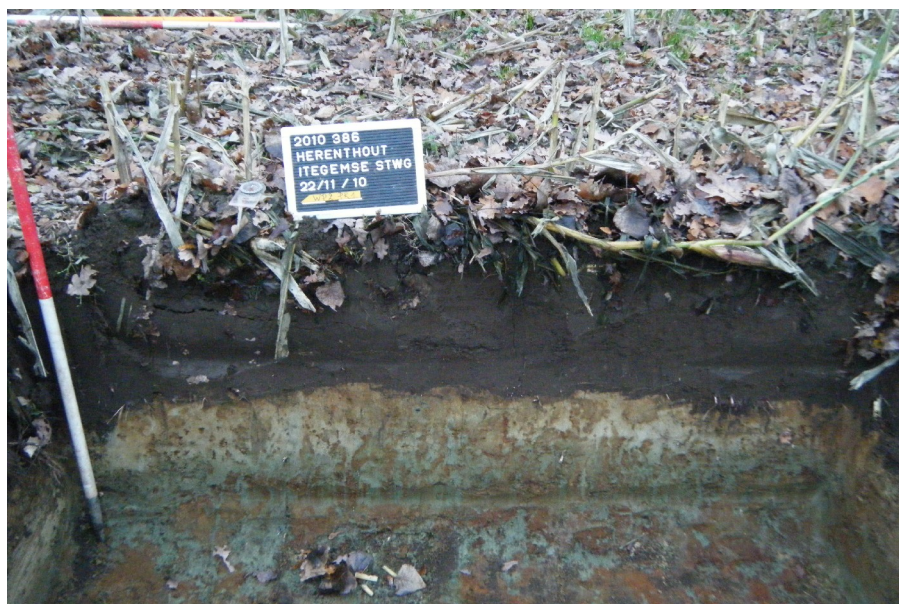
Fig. 8: Weergave van de bodemopbouw

Ter hoogte van het onderzoeksgebied bestaat het bodemprofiel uit een A-horizont, met een dikte van 40 tot 50 cm. Deze was vooral in het oosten van het terrein rechtstreeks gelegen op de C-horizont (Fig. 3). Meer naar het westen bevond zich tussen de A- en de C-horizont nog een B-horizont met een maximale dikte van 15 cm.

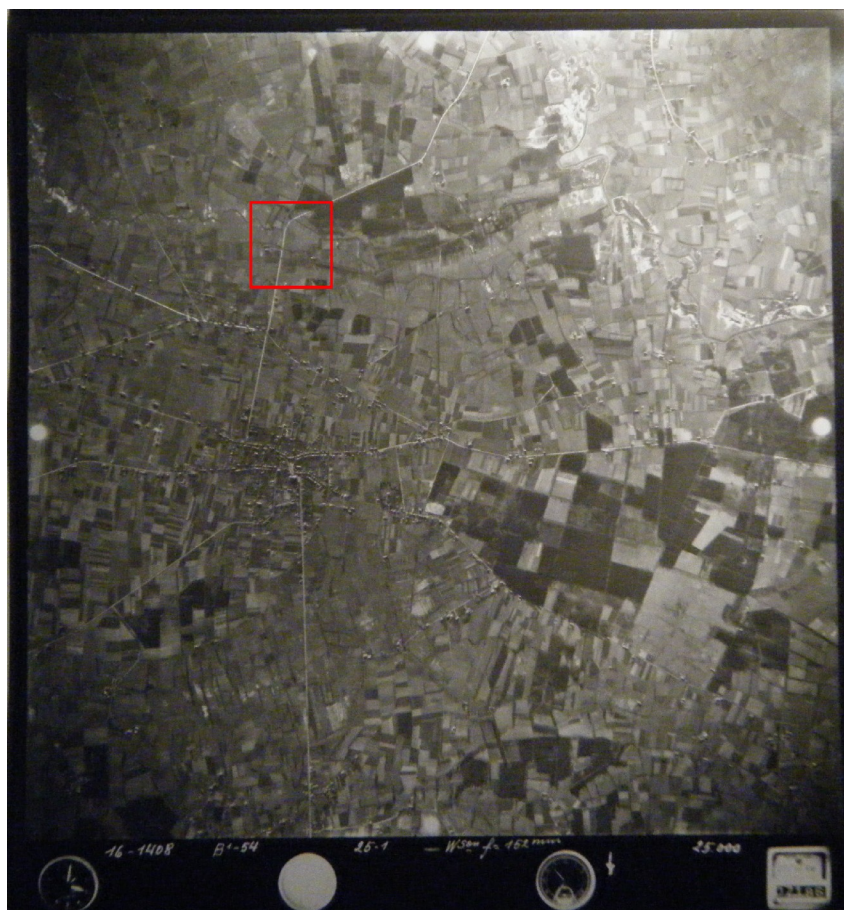
Fig. 11: Luchtfoto uit 1954 van het terrein (bron: NGI)

Door de impact van het vliegtuig zou tevens een krater ontstaan zijn, die lang zichtbaar gebleven is. Gezien dit impactpunt mogelijk ook nog zichtbaar zou zijn op oude luchtfoto's van het gebied, werd een luchtfoto van het terrein (blad 16/1408 van datum 25/01/1954) opgevraagd (Fig. 11 en Fig. 12).¹² Helaas blijkt de luchtfoto te onscherp om de aanwezigheid van een krater vast te stellen.

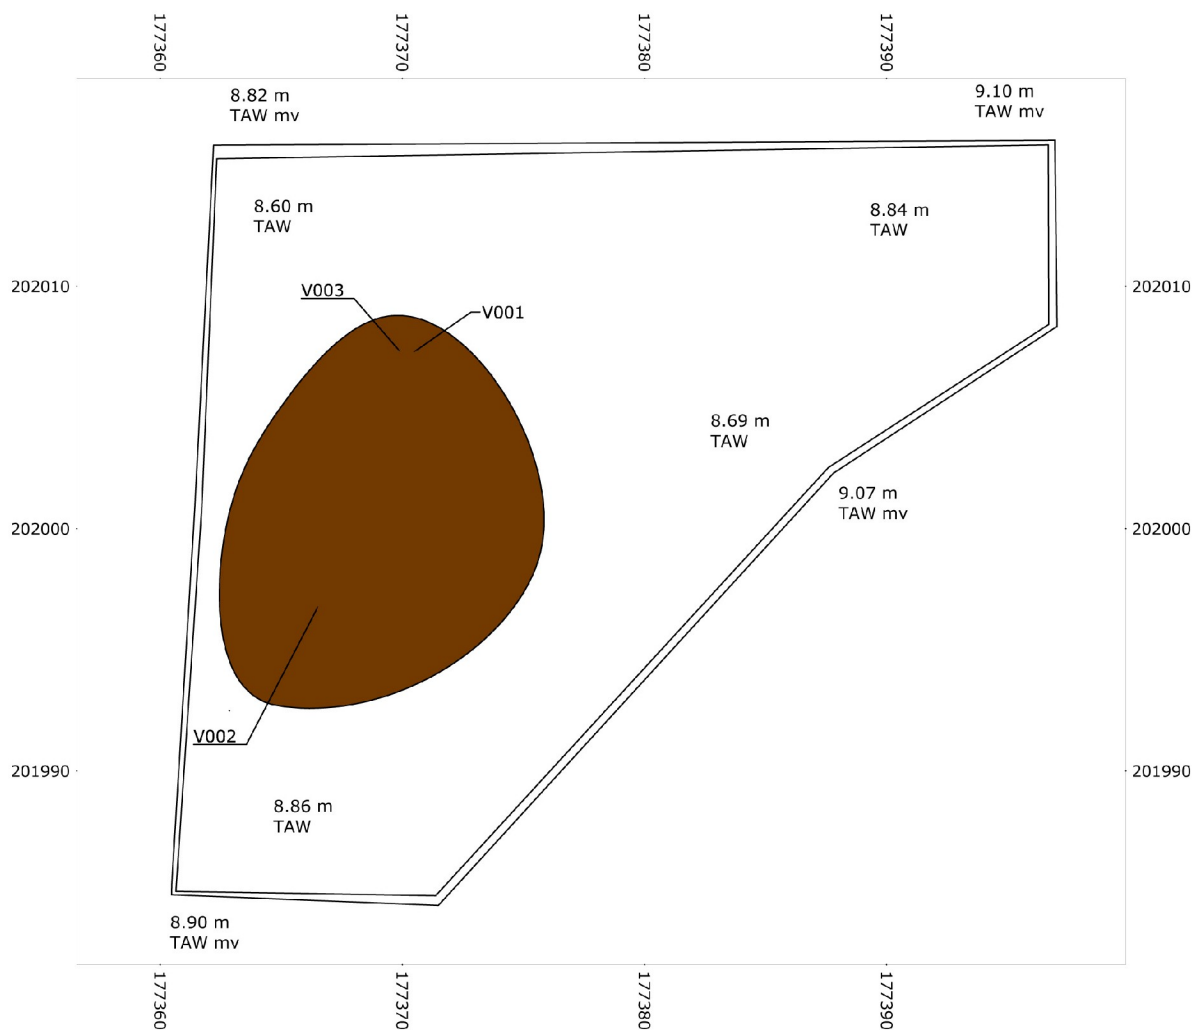
Fig. 14: Locatie van het impactpunt (grondplan vlak 1)

Het impactpunt van de crash werd gevisualiseerd door de aanwezigheid van een krater, die later opgevuld werd (zie verder) (Fig. 14).

Vlak 1 (Fig. 14) bevond zich op 8,66 m TAW, vlak 2 (Fig. 15) op 8,28 m TAW, vlak 3 (Fig. 16) op 8,00 m TAW en het laatste vlak, vlak 4 (Fig. 17), op 7,76 m TAW.

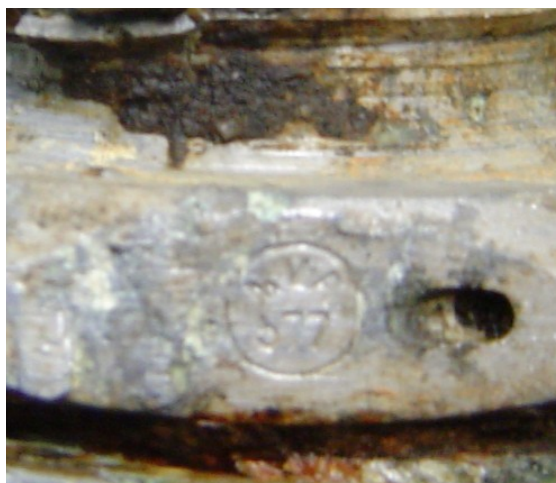
Fig. 25: Inspectiestempel op verbindingsstuk

Op het verbindingsstuk van de hydraulische leidingen zijn enkele inspectiestempels te zien (Fig. 25), die over het algemeen slecht leesbaar zijn. Eveneens is een onderdeelnummer aanwezig, dat echter ook slecht leesbaar is.

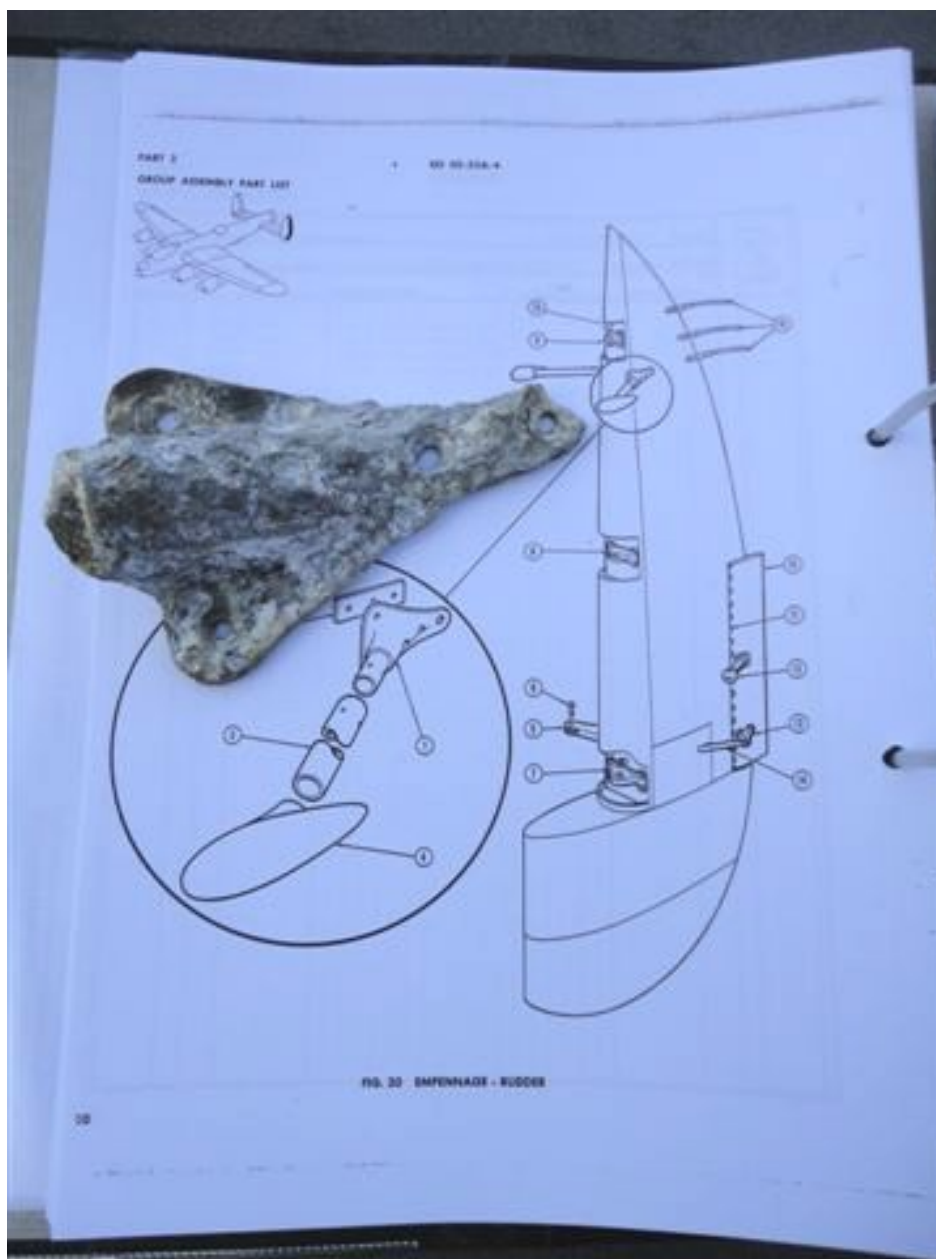
Fig. 27: Bevestiging balanceergewicht en situering

Andere vondsten zijn een aluminiumplaat met rivetten, een firebottle of motorbrandblusser, een stuk van een valscherf dat uit de teelaarde werd gerecupereerd en de bevestiging van het balanceergewicht. Dit onderdeel bevindt zich in de staart van het vliegtuig (Fig. 27).

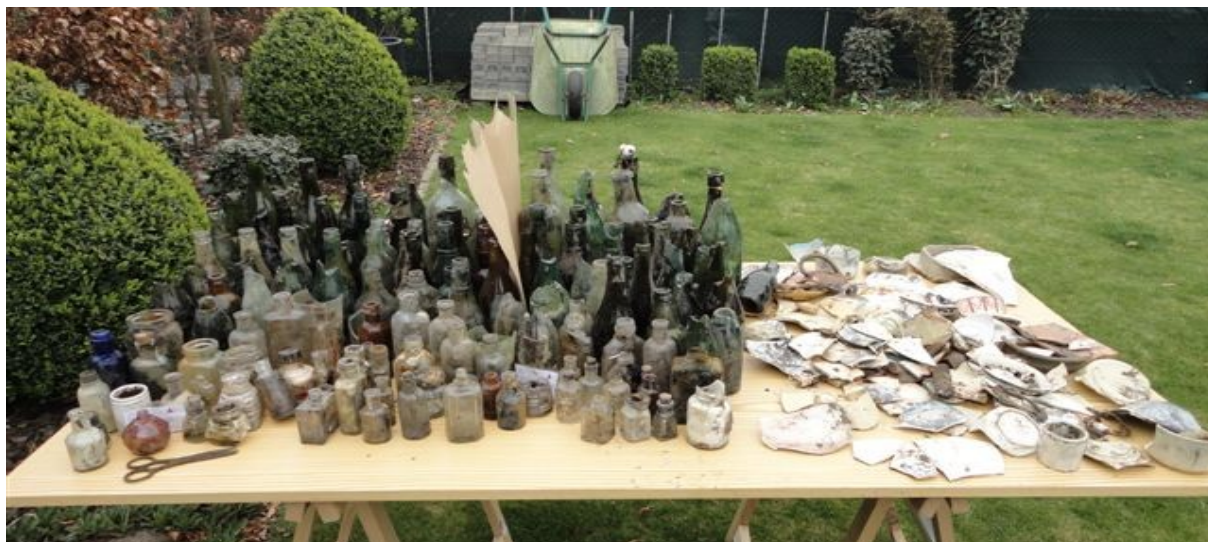
Fig. 30: Vondsten uit de vulling van de krater

Zoals ooggetuigenverslagen ook reeds aangeven, werd de krater die veroorzaakt werd door de crash nadien opgevuld met afval van omwonenden. Daaronder bevond zich heel wat aardewerk, glazen flessen en metalen voorwerpen (Fig. 30).
